**EL PATRIMONIO CERÁMICO EN LA ARQUITECTURA DEL SIGLO
XVII-XVIII EN LA CIUDAD DE MÉXICO. LA CATALOGACIÓN COMO
ESTRATEGÍA DE CONSERVACIÓN DEL AZULEJO IN SITU.
CASO: LA CAPILLA DE SAN ANTONIO, EN EL EX CONVENTO DE
CHURUBUSCO.**

Tesis para optar el grado de Maestra en Diseño.

Línea de investigación: Restauración y Conservación del Patrimonio Construido.

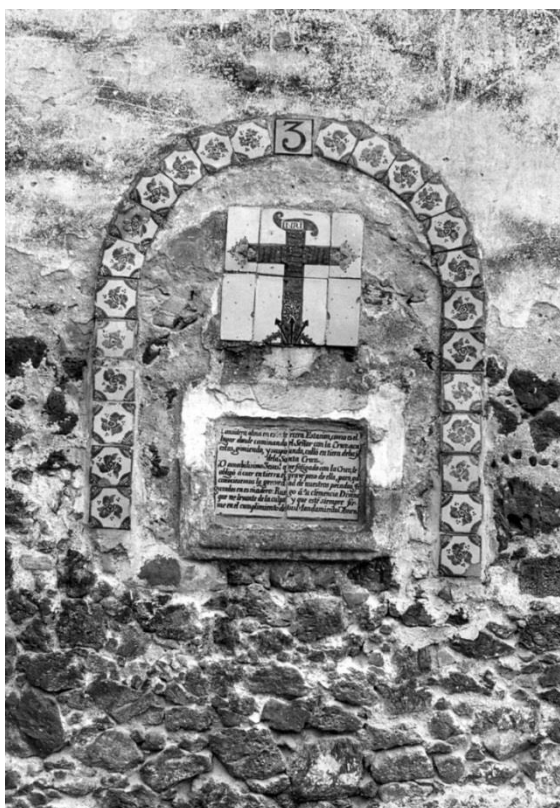
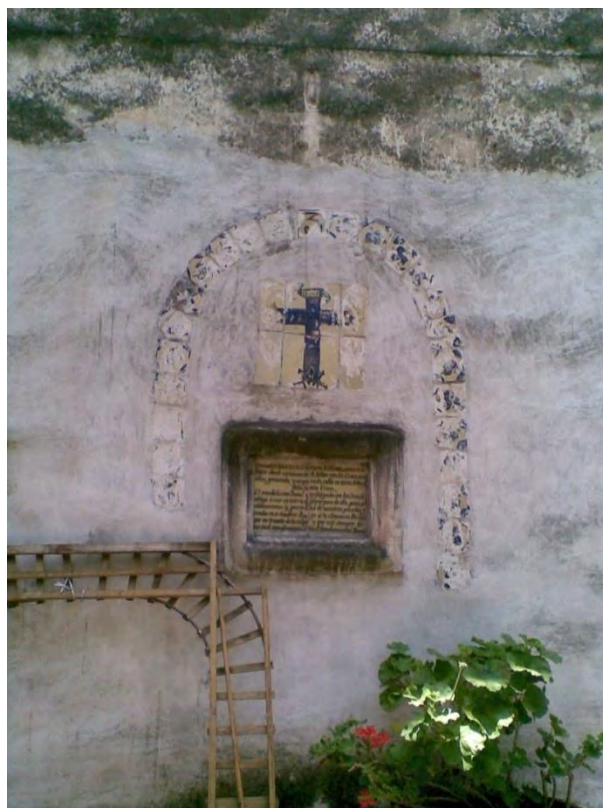
Fig. 2. Vía Crucis 3 del Templo Dieguino de Santa María de los Ángeles.
Fototeca de la Coordinación Nacional de Conservación del Patrimonio

Fig. 3. Vía Crucis 3 del Templo Dieguino de Santa María de los Ángeles.
Noemí Castellanos. 2010

cerámica arquitectónica (HAMILTON, 1978, p.9). Un ejemplo de ello es que al no existir un protocolo común para la identificación, catalogación y caracterización de reconocimiento previo del patrimonio cerámico aún vinculado a la edificación, en ocasiones, se interviene en proyectos donde no se considera su permanencia¹, como en derribos y rehabilitaciones perdiéndose, al igual que su destrucción, por el abandono y como consecuencia el deterioro estructural de su soporte arquitectónico (FERRER, 2001, p. 42). Es evidente este problema, como podemos observar en la fig. 2 y 3 de la Capilla de San Antonio, lagunas por pérdidas del azulejo.

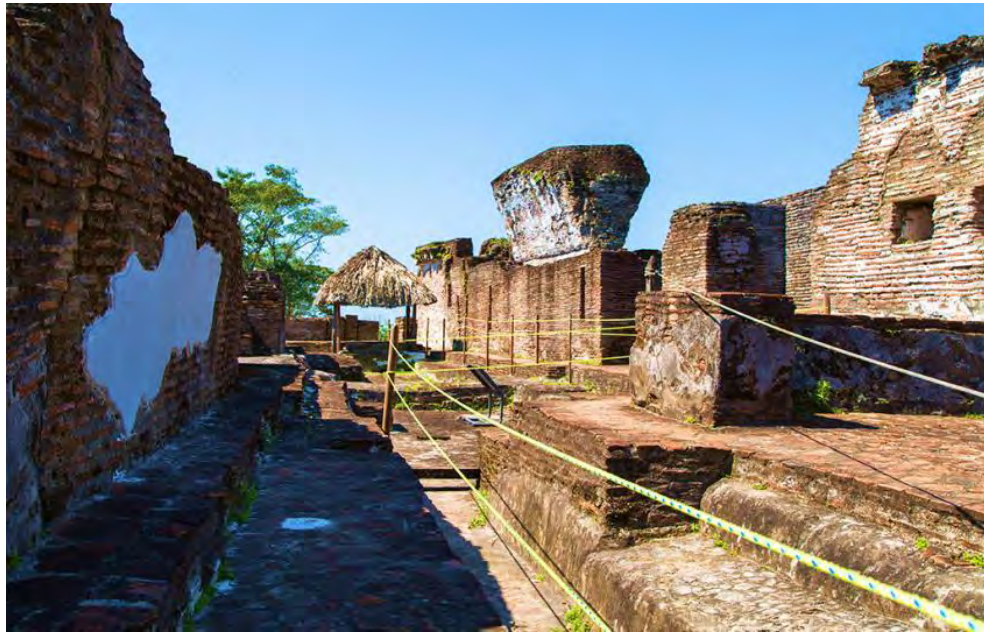
Fig.1.5 Ladrillo como sistema constructivo en Comalcalco, Tabasco, México. Tomado de Internet

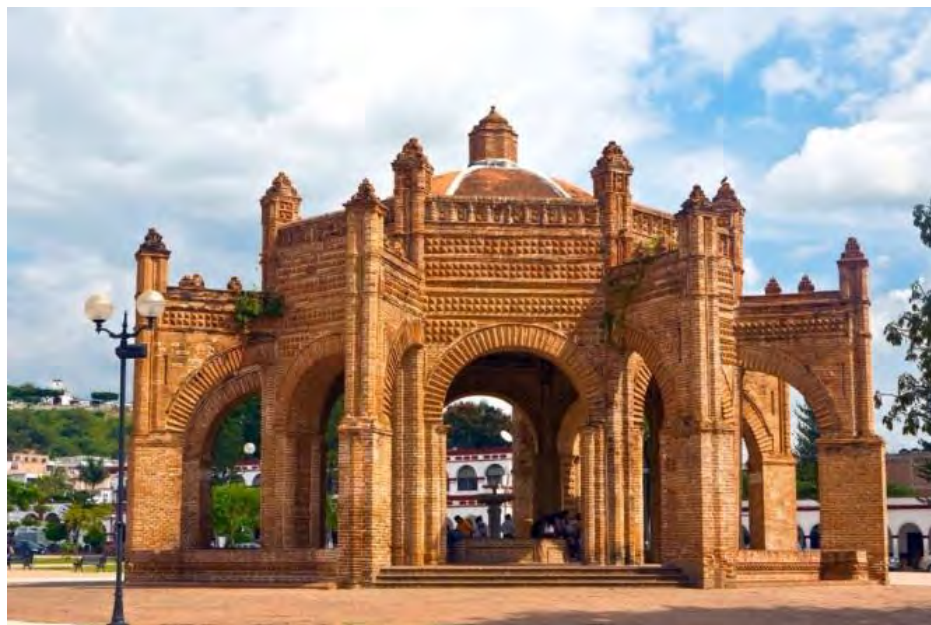
Fig.1.6 Ladrillo como elemento estructural en arcos. Fuente La Pila, Chiapa de Corzo, Siglo XVI. Tomada de internet

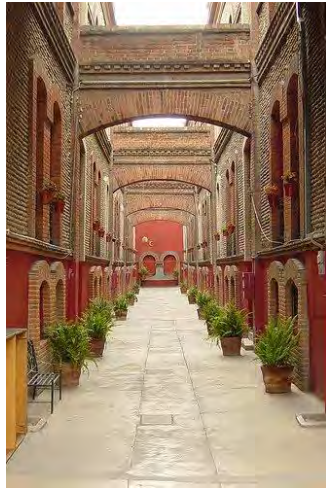
Fig.1.7 Ladrillo como elemento estructural en arcos. Privada Roja, Col. San Rafael Siglo XIX.
Tomada de internet

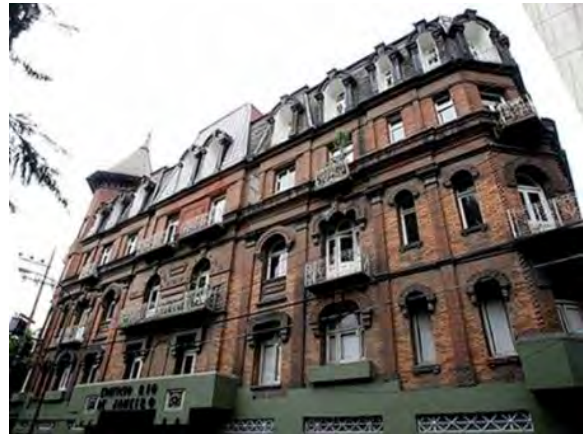
Fig. 1.8 Ladrillo como elemento estructural en muros, jambas y dinteles. Casa de las Brujas, Col. Roma, Siglo XIX. Foto: Tomada de internet

Debido a la inestabilidad política, económica y social que se prolonga durante los tres primeros tercios del siglo XIX, la producción arquitectónica disminuye y los cambios con respecto al estilo colonial fueron pocos. El uso del ladrillo como sistema constructivo continua en el porfiriato en bóvedas catalanas o ladrilladas y en muros de tabique. En la arquitectura habitacional, fue común el uso de ladrillo recocido y para interiores, los pisos dejaron de ser de ladrillo, para ser recubiertos por parquet o mosaicos coloreados (Lira, 1990, p.152-53).

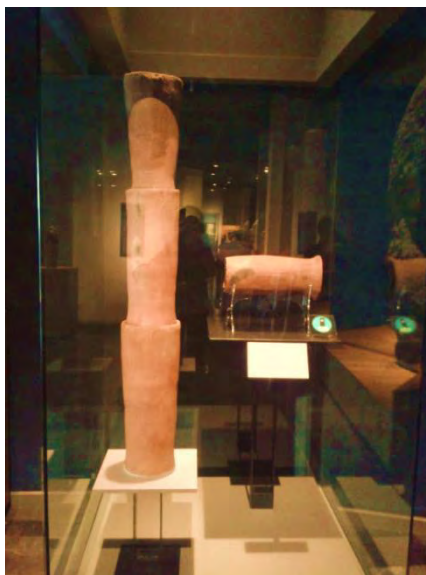
Fig.1.9 Ducto de barro como sistema de drenaje en las culturas prehispánicas del Golfo, México.

Los elementos con forma de largos conductos cilíndricos, abiertos en ambos extremos y unidos uno con otro para que corriera el agua a lo largo de toda la extensión, formaban parte del sistema de drenaje en el periodo Posclásico del 900 al 1521 d. C. del centro de Veracruz. En las culturas de la costa del Golfo tenían la presencia del mar, ríos y lagos, y con los conductos se controlaba el agua que podía invadir los edificios y las casas, pero la importancia del agua bajo la tierra o la lluvia era considerada la que provocaba la fertilidad en las plantas, sobre todo de las que consumían.

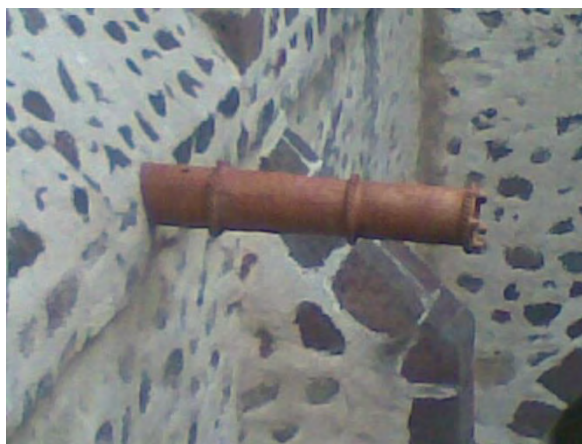
Fig.1.10 Ducto de barro o gárgola como sistema de desagüe pluvial en el templo de Acolman, México.

Las gárgolas son elementos destinados a desalojar las aguas pluviales de las azoteas, generalmente los encontramos en la parte frontal de las fachadas, aunque también se utilizan en fuentes, acueductos u otros elementos destinados a conducir o contener agua (SPN, 1971, p.80).

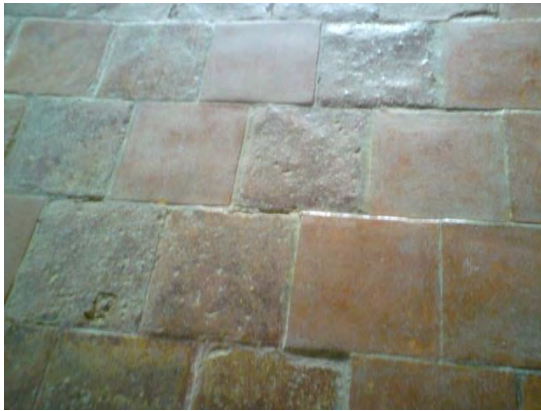
Fig.1.11 Pisos de barro proveniente de la Finca campestre El Olvido, Morelos. Foto: Noemí Castellanos 2011

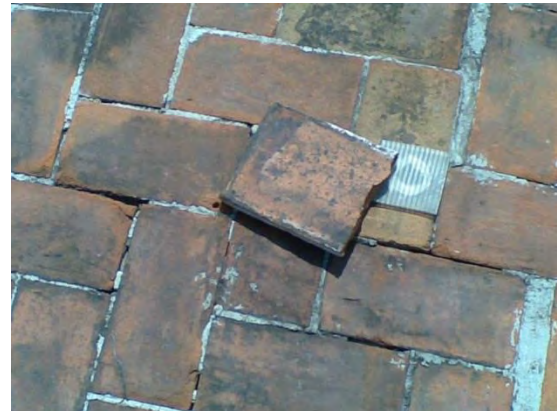
Fig.1.12 Tejas de barro proveniente del Templo de Loreto, en el Centro Histórico. Foto: Noemí Castellanos 2011

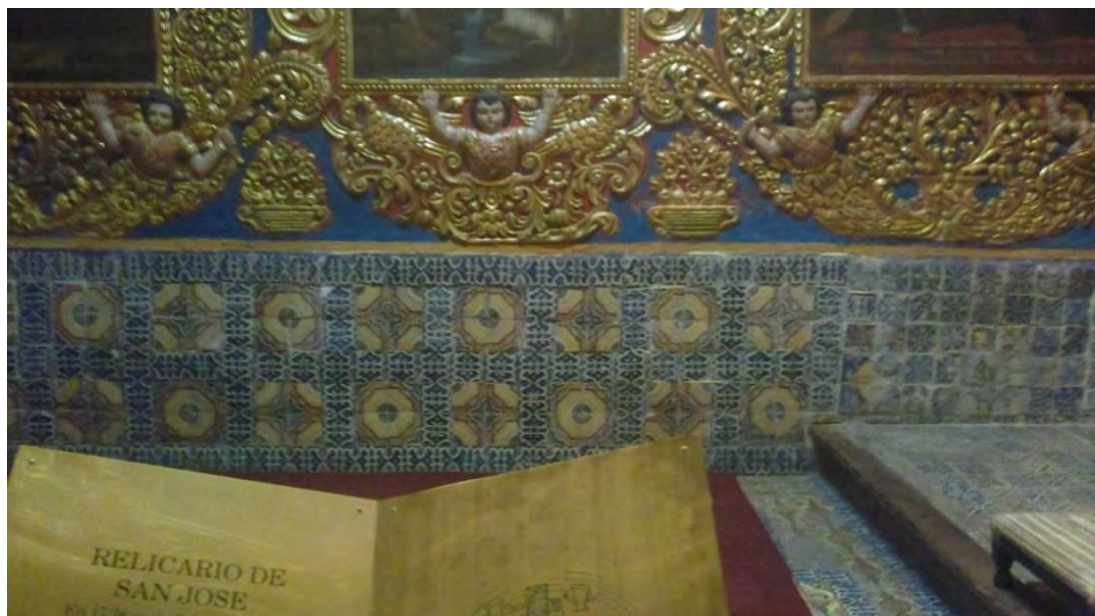
Fig.1.13 Azulejo de la Casa de Loreto, en el Museo del Virreinato, Tepotzotlán S. XVIII. Foto: Noemí Castellanos, 2010

En el revestimiento de la arquitectura religiosa o civil a modo de zócalo, guardapolvo o arrimadero, tiene generalmente como altura de piso a techo, aproximadamente un metro de altura, y recorre en el interior el perímetro de los muros de las estancias o las escaleras de acceso a las plantas superiores.

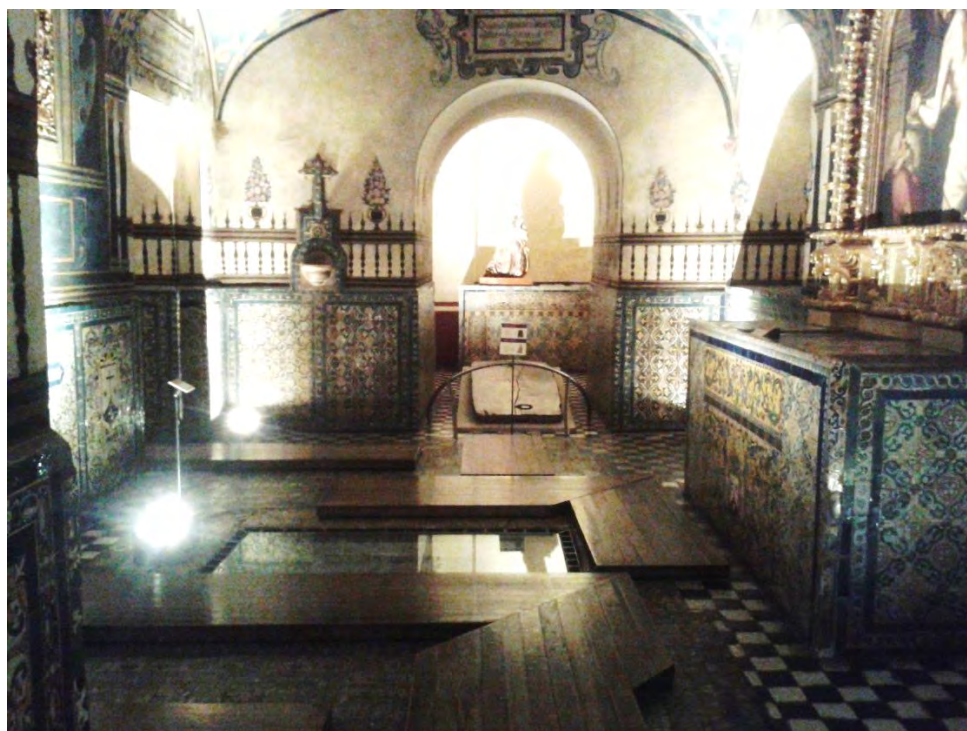
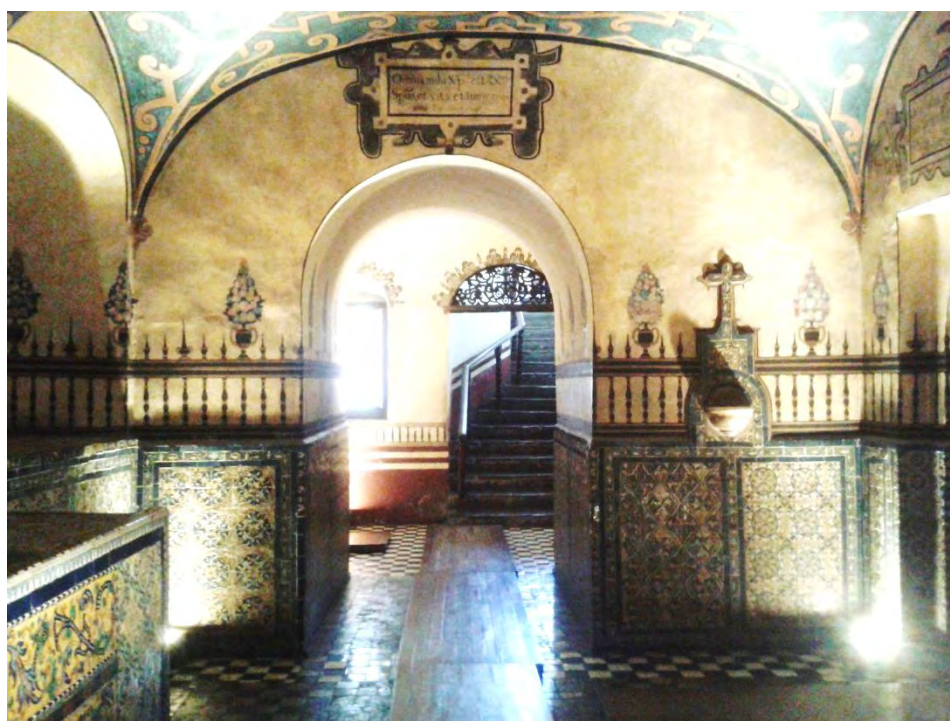
Fig.1.14 y Fig. 1.15 Azulejos de la Criptas, en el Museo del Carmen siglo XVII. Foto: Noemí Castellanos, 2015

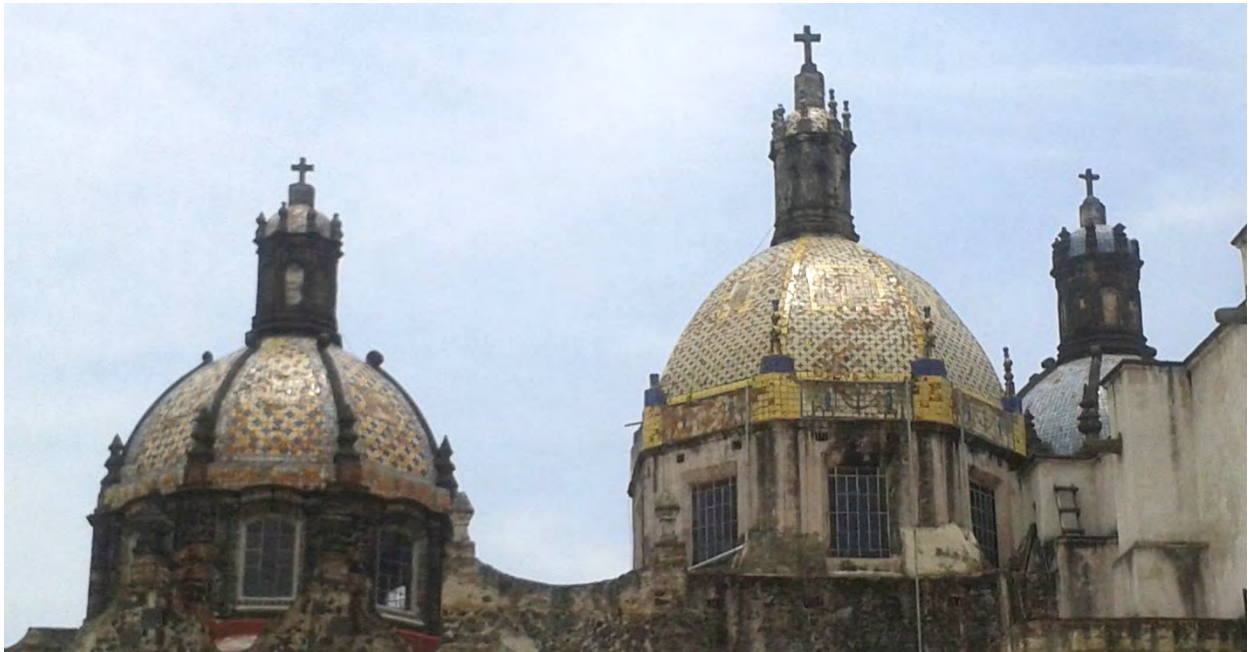
Fig.1.16 Azulejo de la Cúpula del Museo del Carmen siglo XVII. Foto: Noemí Castellanos 2015

Las cúpulas como se menciona anteriormente, tienen una presencia muy importante en la Nueva España y fueron mucho más empleadas que en la España misma, en ellas como exponente primordial de la corriente barroca, acentuando la riqueza ornamental por medio de sus dimensiones, la formas diversas de sus vanos, sus remates y su decoración con azulejos (Lira, 1990, p. 101).

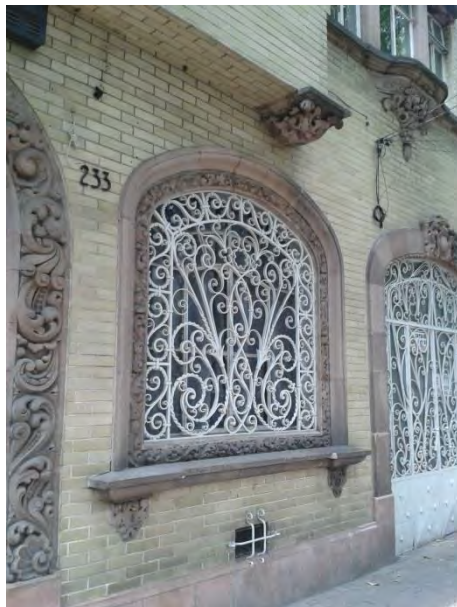
Fig. 1.23 Tabique esmaltado, Colonia Hipódromo. Siglo XX Foto: Noemí Castellanos 2015

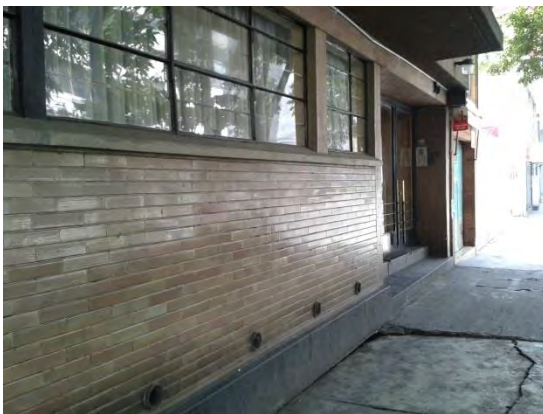
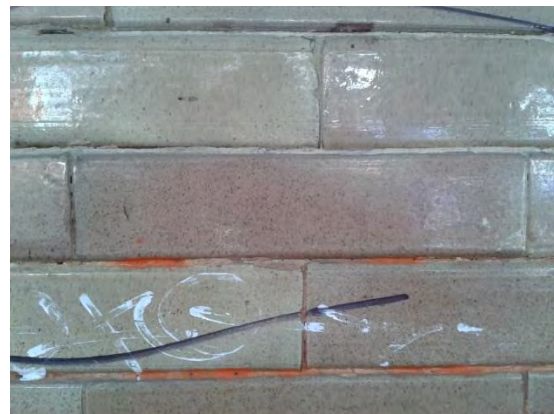
Fig. 1.27 Tabique esmaltado, Colonia Roma. Foto: Noemí Castellanos 2015

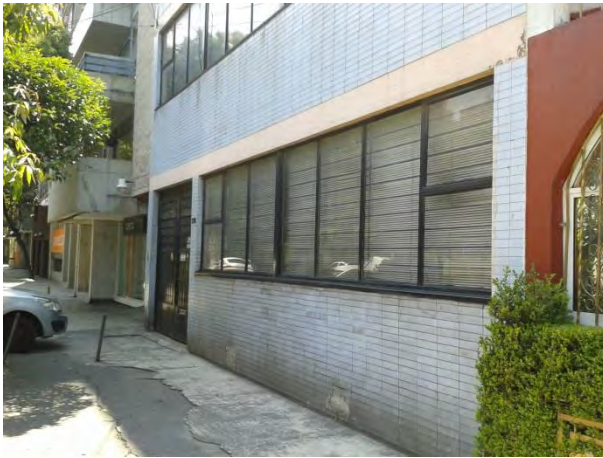
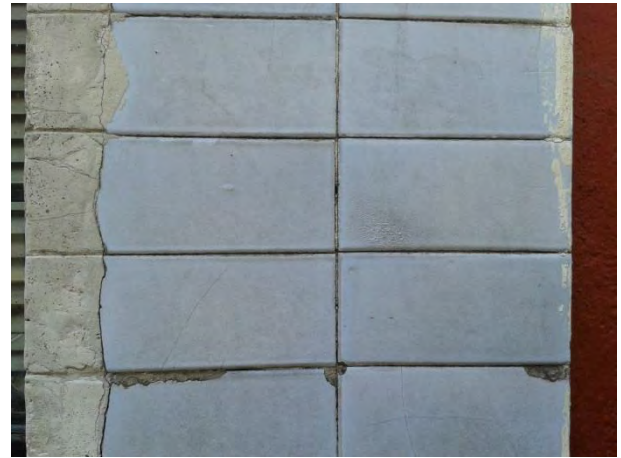
Fig. 1.28 Tabique esmaltado, Colonia Roma. Foto: Noemí Castellanos 2015

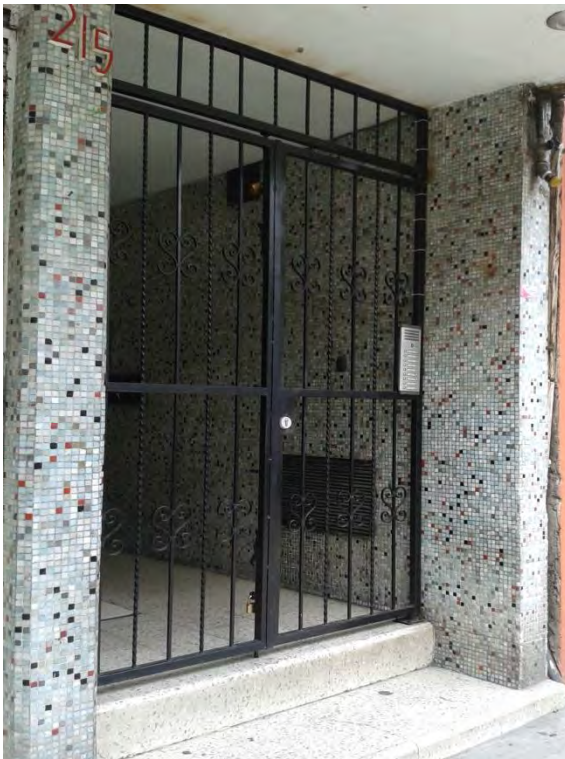
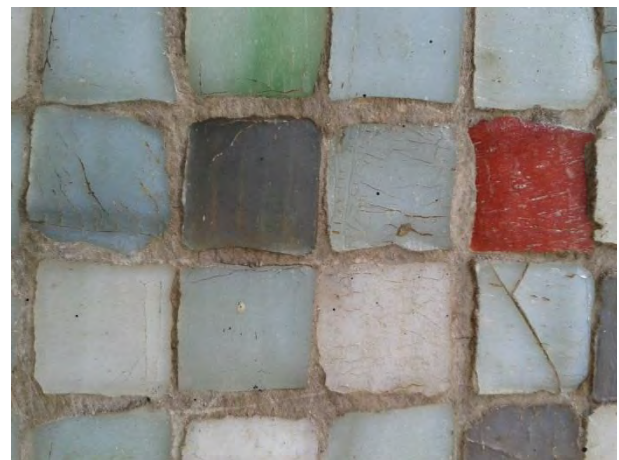
Fig. 1.29 Teselas de vidrio, Colonia Roma. Foto: Noemí Castellanos 2015

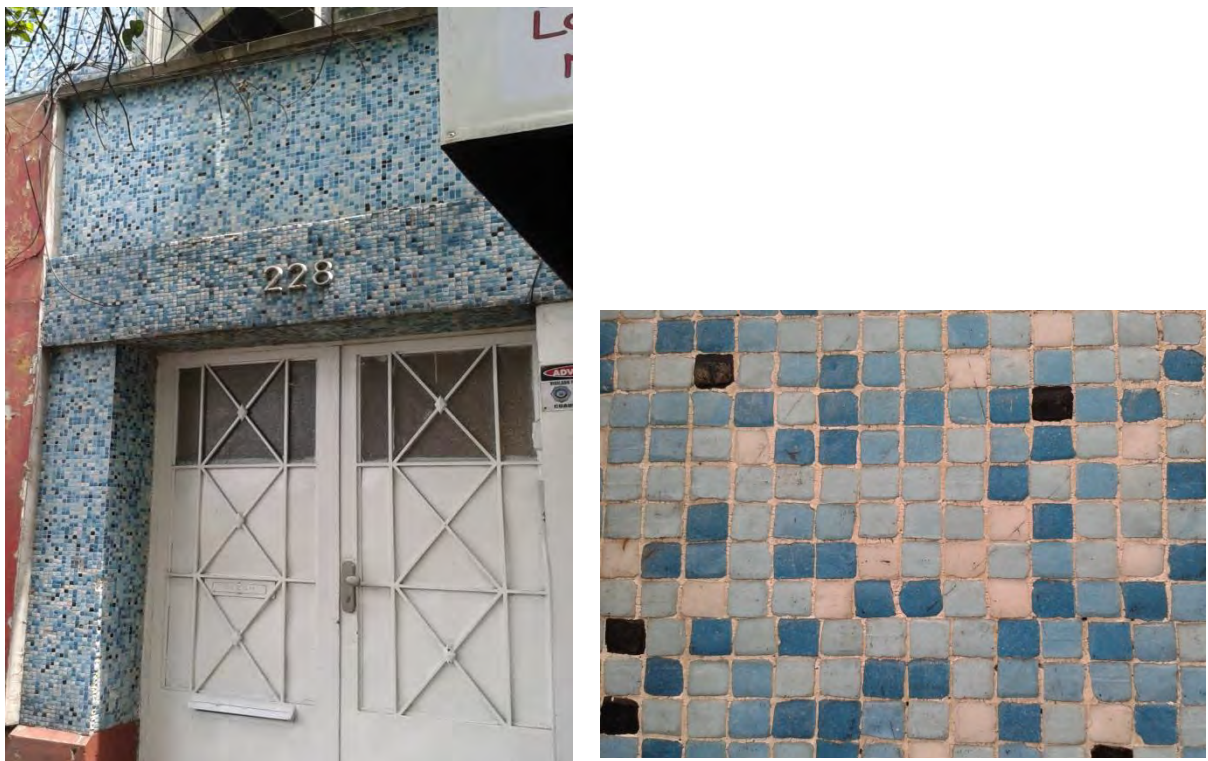
Fig. 1.30 Teselas de vidrio, Colonia Roma. Foto: Noemí Castellanos 2015

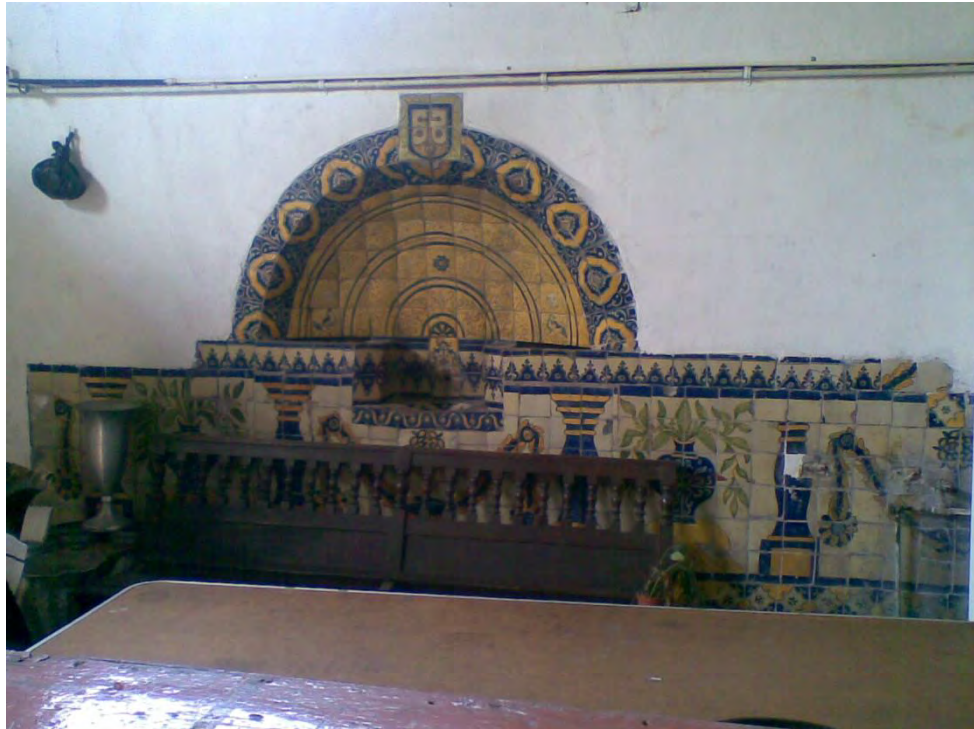
Fig.1.34 Lavadero de azulejos esmaltado. Cocina del Templo Teresa la Nueva, Centro Histórico de la Ciudad de México, Siglo XVIII. Foto: Noemí Castellanos, 2010

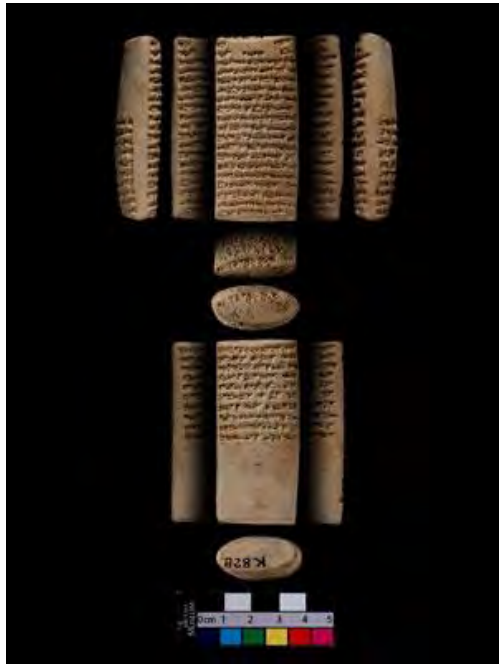
Fig. 3.1 Losetas grabadas del Ashurbanipal, Rey de Assyria (668-630 a.C.). Tomada de la página del Museo Británico. Consulta 2012

Las primeras manifestaciones de cerámica que hay referencias son la losetas o tablas cerámicas con forma de paralelepípedo, utilizada inicialmente para grabar nombres de personajes y mensajes, como así lo testimonian algunas en Egipto en las que aparece grabado el nombre de Tutmosis I, que reinó del 1539 al 1514 a.C., conservadas en el Museo Británico o bien las cerca de 20.000 losetas grabadas con escritura babilónica pertenecientes a la Biblioteca de Assurbanipal, la cual se halla en los restos de Nínive, capital del Imperio, al norte de Mesopotamia, zona que pertenece actualmente a Irak. (S VII a. C

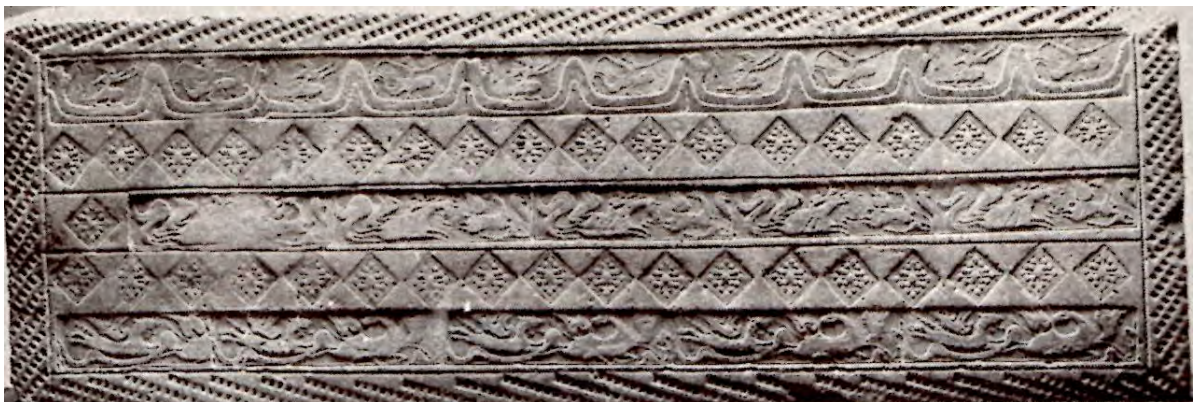
Fig. 3.2 Loseta de arcilla gris, pertenece a la Dinastía Han. Mide 41 ½ ". Tomada de Cox, 1946

En el museo de Arte de Cleveland (EUA) se encuentran losetas de un tipo de arcilla gris bruñida, decorada con la técnica de impresión, de la Dinastía Han en China (206 a.C. a 220 d.C.)

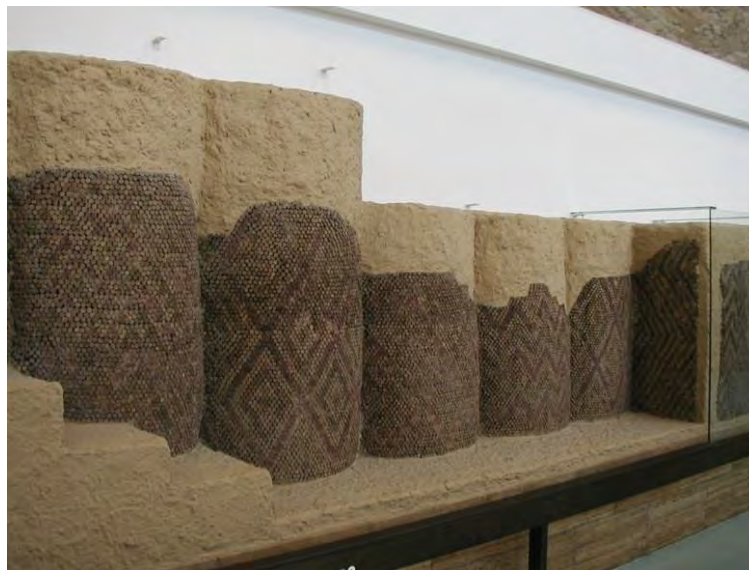
Fig. 3.4 Revestimientos de las paredes en el Templo de Uruk (3000 a. C.). Tomada de internet

Los primeros ejemplos de revestimientos de paredes en el Templo de Uruk (3000 a.C.) en Sumeria, y están constituidos por una especie de conos o clavos de arcilla pintada, cuyas cabezas tienen forma de pétalos y las puntas son incrustados en la superficie del muro a manera de arpón, sin separaciones formando un mosaico en la pared, usan un mínimo de engobes de colores y componen patrones visuales geométricos utilizando figuras en zigzag, rombos etc. Sus patrones de mosaico a base de diseño geométricos fueron el primer paso en la evolución de los azulejos (Cottier, 1974, p. 69).

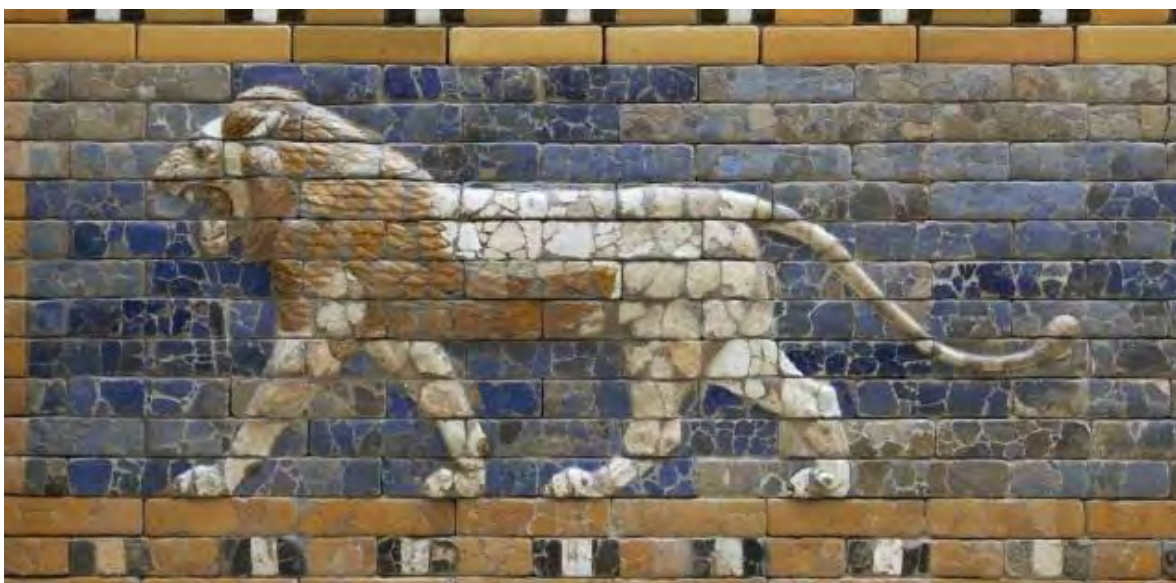
En el palacio de Nabucodonosor (604- 561 A.C), en Babilonia, encontramos la doble puerta de la diosa Ishtar completamente recubierta de una ornamentación esmaltada en relieve y los colores utilizados son el blanco, el amarillo, el verde, el azul turquesa obtenido a partir del óxido de cobre y el negro que se empleaba para trazar las piezas. Su muro principal estaba formado en el interior por ladrillos marcados a nombre del rey y en el exterior, por ladrillos aparejados, rejuntados con betún para disimular las juntas, numerados y teniendo cada uno de ellos su punto de emplazamiento bien definido. El relieve se realizaba por medio de moldeado. Se dice que no hay duda que la fabricación de los ladrillos utilizados para su ornamentación no fue en la técnica de monococción, sino dos quemas: de bizcocho y la segunda de esmalte.

Fig. 3.5 Ladrillos Esmaltados de la Puerta de Ishtar, Palacio de Nabucodonosor. Tomada de la página del Museo Pergamon, Alemania. Consulta 2010

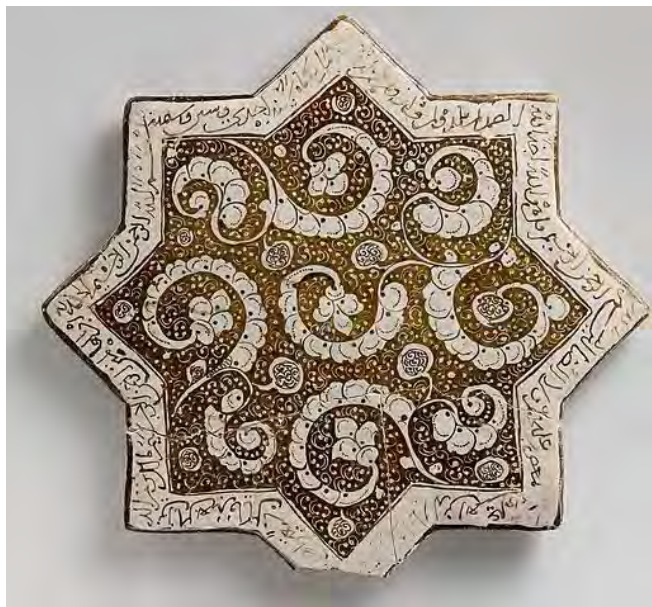
Fig. 3.9 Azulejo en forma de estrella del 661 d.C., proveniente de Irán, técnica de Lustre sobre esmalte opaco. Dimensiones 31.9 cm x 1.7 cm. Tomada del sitio web del El Museo Metropolitano de Arte. Colección 91.1.100

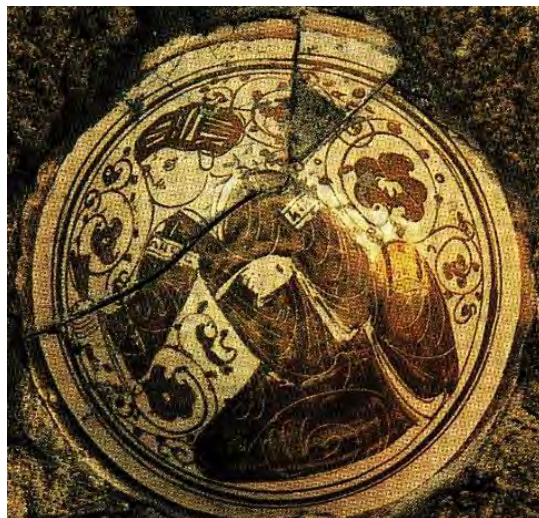
Fig. 3.10 Cuenco del SXI pertenece al Templo de San Sixto. Diámetro 22.5 Tomada de Morley 1985.

En Italia se conocen desde tiempo atrás la belleza de las cerámicas orientales, muy apreciadas para adornar edificios religiosos y públicos. Una forma muy común de decoración consiste en embutir platos o cuencos poco profundos en las paredes exteriores. La decoración basada en los denominados *bacini*, tuvo en la Toscana, sobre todo en Pisa, un éxito notable, solo en esta región se utilizó 1400 bacini para decorar las fachadas de los edificios, y unos 600 aún están en su lugar. No está claro quién lleva los bacini ni porqué quedan relegados al exterior de los edificios, según la teoría, los traen en el S.XI los cruzados, como trofeos de sus victorias sobre los infieles, y se colocan en las fachadas de las iglesias como muestra del poder de las fuerzas cristianas (Morley, 1984, p.43).

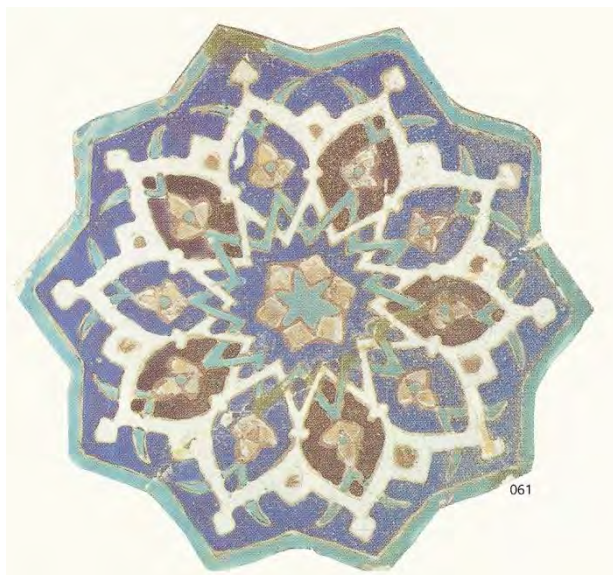
Fig. 3.13 Azulejo pintado con técnica de cuerda seca. Tomado de Gordon, 2004

trabajo trazando el mosaico en piezas cuadradas formando hileras de azulejos con la técnica de *cuerda seca* típico del arte mudéjar, la cual presta una gran nitidez al dibujo e impide que los esmaltes se fundan entre si durante la cocción. Parece ser que su técnica era trazar el dibujo con ayuda de un pincel con grasa o cera para bloquear, la cual desaparece en la quema, después se utilizó rellenar los contornos del dibujo con una pasta hecha de manganeso que evitaba la fusión de los colores. Esta técnica persiste desde a mediados del siglo XIV al XVI y se sustituye por el de *cuenca* o de *arista*, en la que se reemplaza la pasta por una hendidura o un tabiquillo hecho de la misma arcilla (Tonda, 1992, p. 436). De este tipo de fabricación de revestimientos para suelos se ha originado el del azulejo (Cottier, 1974, p. 90).

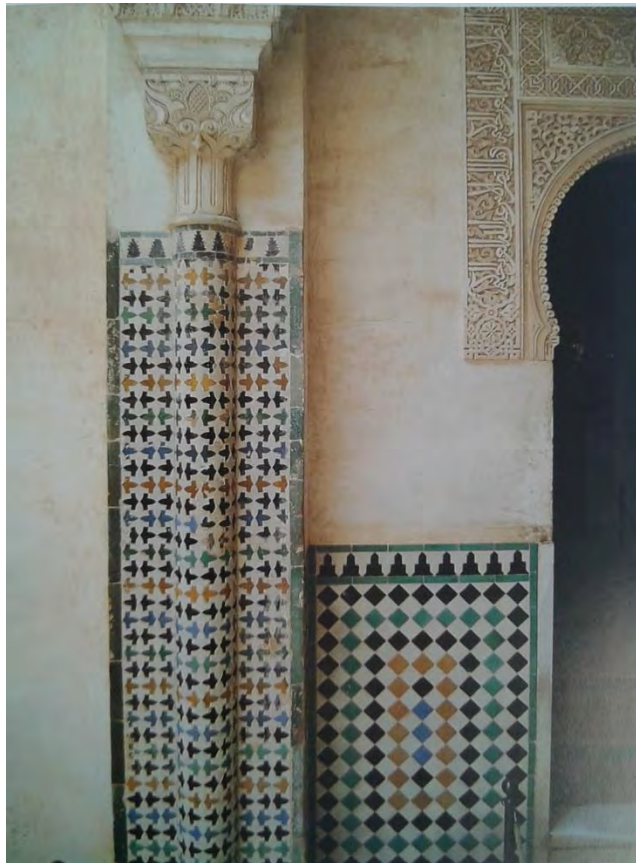
Fig. 3.14 Columna con azulejos del palacio de Alhambra en Granada. Tomado de Van, 1993

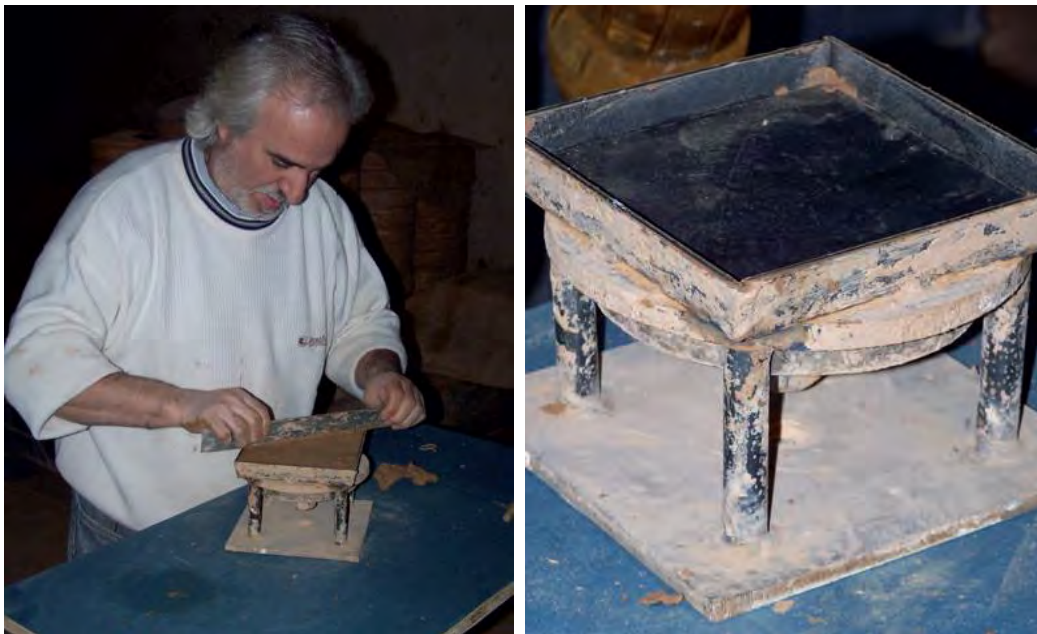
La arcilla es amasada para eliminar burbujas de aire y, mediante un rodillo, se extiende hasta alcanzar el grosor adecuado (aprox. 2 cm.), ayudándose de dos guías de madera (listones) de dicho grosor, de tal forma que el rodillo, al rodar sobre dichas guías, generaba un grosor uniforme. Obtenida esta placa se dispone de un molde como guía de madera cuadrado sobre ella y con un cuchillo se corta. El corte se realiza no de manera perfectamente perpendicular, sino con una ligera inclinación para obtener un azulejo de perfil biselado, esto permite que la unión entre azulejos se más perfecta. Las medidas del molde en Talavera de Reina son aproximadamente de 14.5 x 14.5 cm, ya que el azulejo resultante, teniendo en cuenta la merma de la arcilla al secar y tras la cocción, debe quedar un azulejo compacto de 14 x 14 x 1.5 cm, el azulejo valenciano era de 22 x 22 cm. Después se someten a una primera cocción en horno de leña, tras lo cual se les aplica un barniz blanco, producto de una mezcla de óxido de estaño y plomo. Una vez pintados, son colocados dentro del horno para una segunda cocción, a modo de la producción de cerámica hispano-musulmana importada de España.

Fig. 3.16 Elaboración del azulejo. Tomado de González 2013

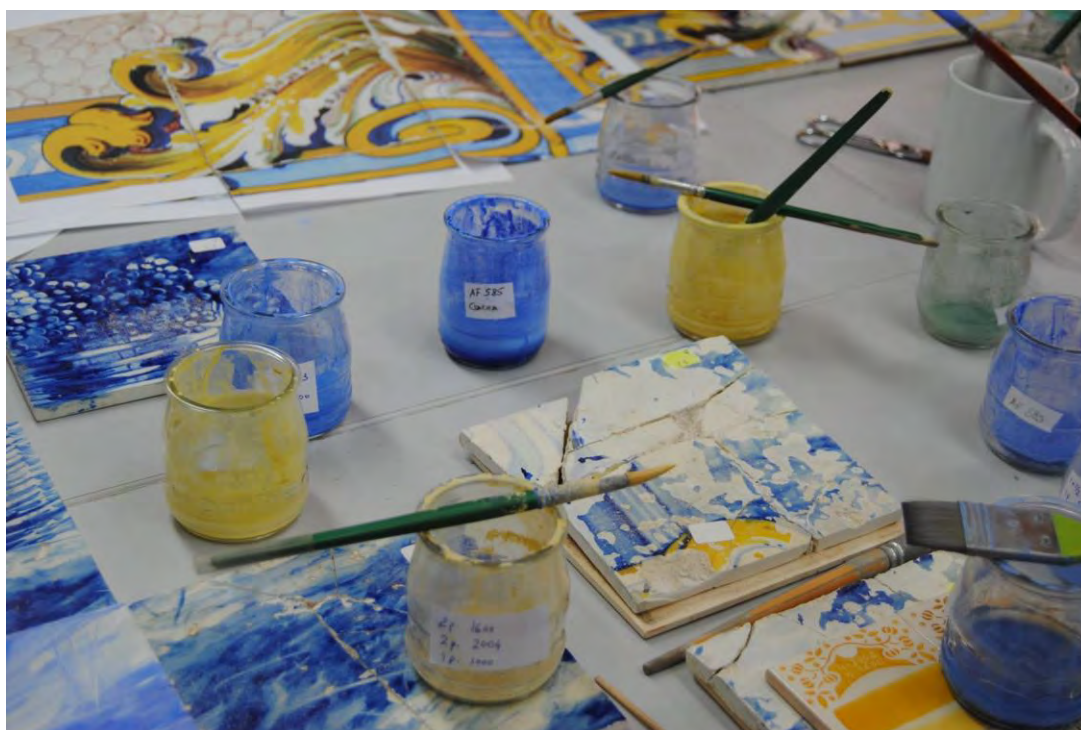
inmejorable donde experimentar decoraciones. La mayólica se somete a una primera cocción o bizcochado (aunque el término significa doble cocción), a una temperatura que varía entre 980 y 1080° C, a fin de lograr los colores de las decoraciones indicados anteriormente y para fijar el cuerpo el barniz plúmbeo que, al fundirse, queda brillante.

Fig. 3.17 Decoración de azulejos. Noemí Castellanos, 2011.

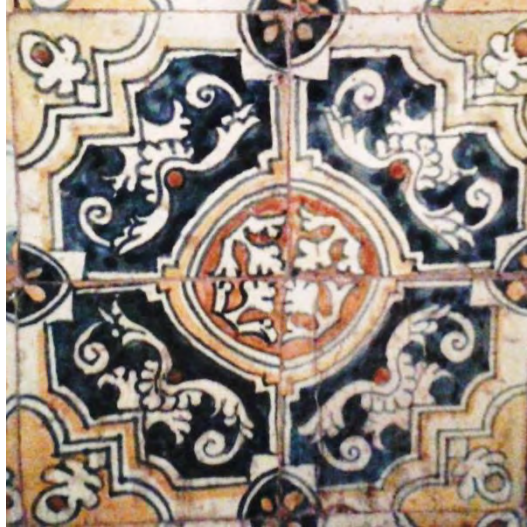
b) La loseta presenta la cuarta parte del tema decorado, para reunirse con otras tres similares y formar un florón que se asentará en el piso ya con carácter independiente, combinado con tableros monocromos, o unidos unos a otros para desarrollar todo el conjunto.

Fig. 4.3 Azulejo con Mayólica. Museo del Carmen, Cd. De México. Noemí Castellanos 2015

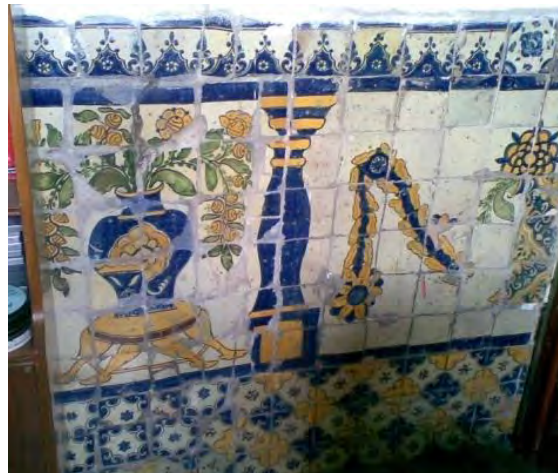
Fig. 4.4 Guardapolvo de la Capilla de San Antonio, Templo Dieguito de Santa Ma. de los Ángeles, Churubusco. Noemí Castellanos 2011

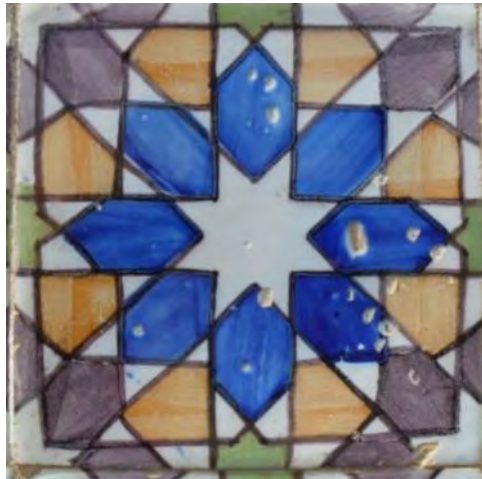
- a) Estilos geométricos simples, que utiliza líneas, bandas, arcos, rombos, triángulos, trazos simples, etc. Los diseños geométricos básicos hechos en bloques de colores fueron una característica popular del renacimiento de la decoración gótica. (Gordon , 2004, p. 132)

Fig. 4.5 Azulejo del Palacio de Peña, Sintra Portugal. Noemí Castellanos 2011

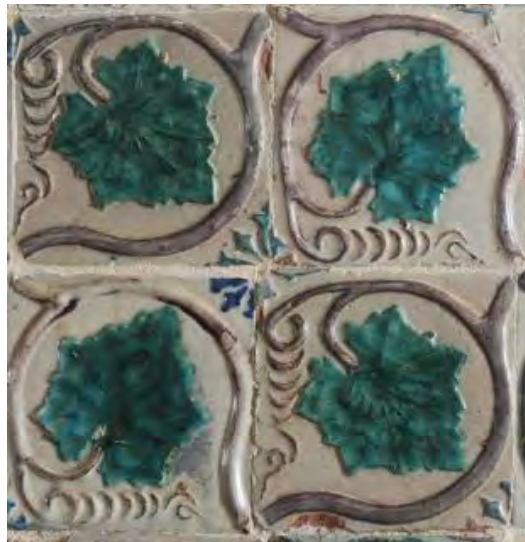
- b) Estilos vegetales, empezado a utilizar en el siglo III A.C., y en el cual se utilizan elementos decorativos derivados de las formas naturales, ocupando un lugar destacado la hoja de hiedra. Las decoraciones siguen desarrollos curvilíneos y en zigzag.

Fig. 4.6 Azulejo del Palacio de Peña, Sintra Portugal. Noemí Castellanos 2011

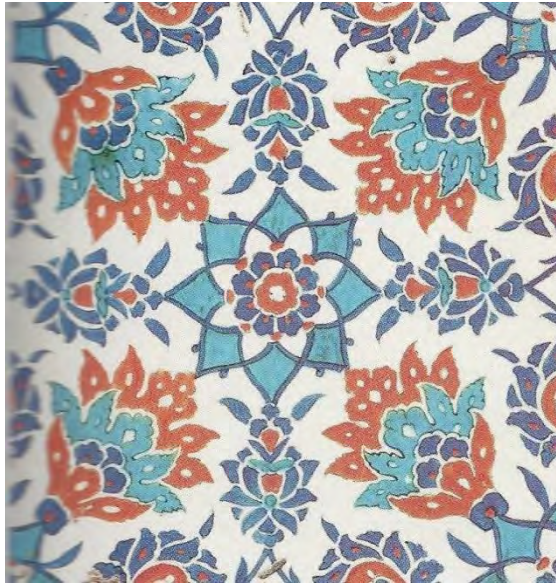
- g) Estilo de flores y de frutas. La mayoría de motivos florales son tomados de la Grecia antigua y del imperio bizantino, podemos distinguir la doble palmeta, la flor, la flor almohade, la concha almohade, hojas almorávides, almohades, mérinides y nazaríes. Entre 1625 y 1670, las rosas, lirios, claveles, fritilarias y narcisos y el tulipán cubrieron las paredes de los interiores holandeses. En esta época los motivos frutales eran limitados a naranjas, uvas y granadas (Gordon, 2004, p. 104).

Fig. 4.9 Azulejo estilo floral. Tomado de Gordon, 2004

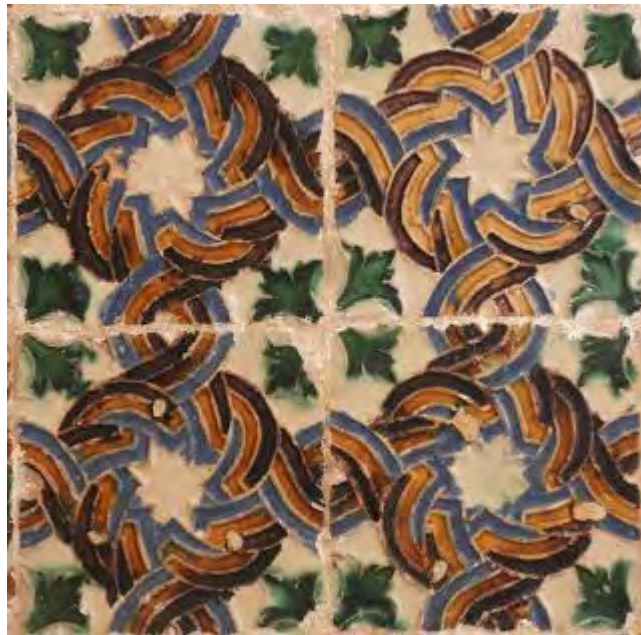
- h) Estilo de nudos, que define como los trazos obtenidos a partir de una trama cuadrada que está, a menudo, trazada sobre la diagonal. Un nudo puede convertirse en un motivo importante, en cuyo caso toma una posición central.

Fig. 4.10 Azulejo estilo de nudos, con técnica de cuerda seca del Palacio de Pena en Sintra, Portugal (2011)

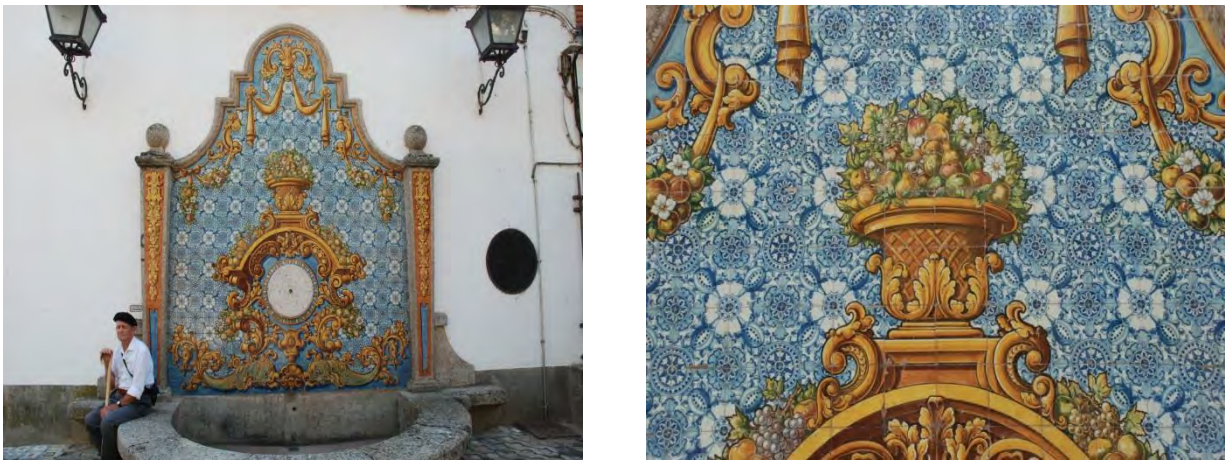
Fig. 4.11 Azulejos de fuente proveniente de Talavera de Reina. Noemí Castellanos, 2011

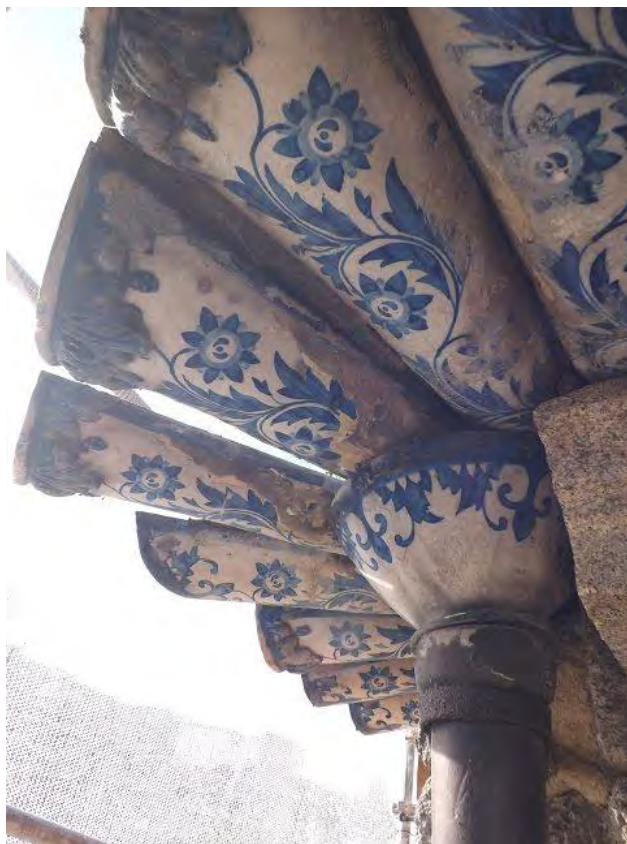
Fig. 4.12 Mayólica de la fábrica de cerámica San Antonio del Valle de la Piedad. Tomada de la página de internet de SOS Azulejo, 2015

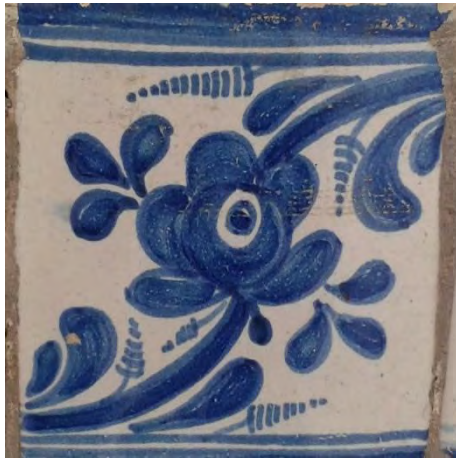
Dimensiones: 120 x 120 mm**Ángulo:** 90°**Diseño:** Cuadrículas**Marcas:** No se observan**PRODUCCIÓN****Manufactura:** Molde**Tipo de pasta:** Barro**Color de la pasta:** Rojo**Temperatura cocción:** monococción
1000°-1100° aprox.**Vidriado:** Esmalte estannífero, vidriado azul
cobalto**Temperatura cocción:** 1000°-1100° aprox.**Técnica de vidriado:** Pincel**DECORACIÓN****Técnica:** Cubierta sólida**Motivos:** Geométricos**Colores:** Azul cobalto y blanco con estaño**Bibliografía:** Archivo geográfico del
ConventoDieguino Santa María de los Ángeles. Leg. I
1919-1932. Leg. II 1932-1938

Forma: Plana
Patrón: Pañuelo floral
Serie: Guardilla
No. de elementos: 1
No. de azulejos: 254
Estilística: Geométrica

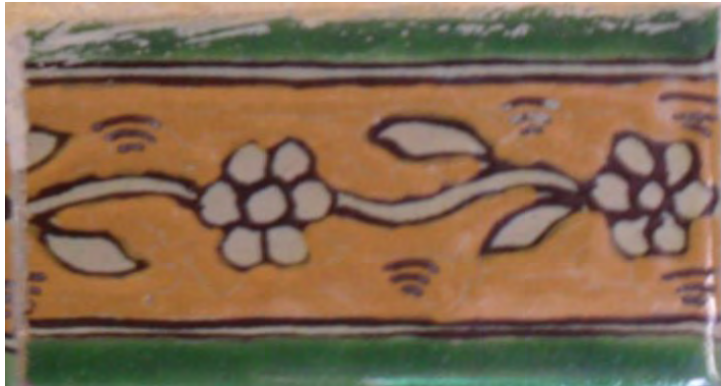
**CARACTERÍSTICAS:****Forma:** Plana**Patrón:** Pañuelo floral**Serie:** Friso**No. de elementos:** 1**No. de azulejos:** 210**Estilística:** Floral**Data:** Probable S XVIII**Proveniencia:** Probable Convento**Dimensiones:** 50 x 100 mm**Ángulo:** 90°**Diseño:** Lineal**Marcas:** No se observan**PRODUCCIÓN****Manufactura:** Molde**Tipo de pasta:** Barro**Color de la pasta:** Rojo**Temperatura cocción:** monococción
1000°-1100° aprox.**Vidriado:** Esmalte estannífero**Temperatura cocción:** 1000°-
1100° aprox.**Técnica de vidriado:** Pincel**DECORACIÓN****Técnica:** Mayólica**Motivos:** Floral**Colores:** Esmalte verde, amarillo y negro**Bibliografía:** Archivo geográfico
del ConventoDieguino Santa María de los
Ángeles. Leg. I 1919-1932. Leg.
II 1932-1938
